諸法山菅谷寺 解体修理工事

完成写真 平成 15 年 9 月

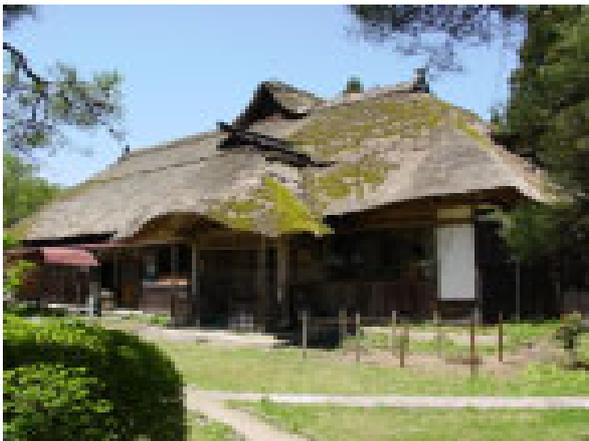
解体修理前の姿 平成 14 年 1 月

既存建物は、外部、特に茅屋根の磨耗が著しく見られた他、当初の部分と後の増改築との取合い部に劣化が見られた。

屋根葺き材は茅の確保や維持管理が困難であるため、銅板に葺き替えることとした。但し、将来の茅屋根の復元に備えるため、小屋梁、桁、合掌は再用し、当初の範囲を残すこととした。平成14年秋より解体組立工事に入り、既存建物を一旦解体し、RCの基礎を設置した上に、土台を据えなおして軸部を組み立てた。新規の主要部材には「平成十五年修補の焼印を押しした。やむをえず再用しなかった部材は小屋裏に保管し、後世に確認ができるようにした。
