諸法山菅谷寺 解体修理工事

完成写真 平成 15 年 9 月

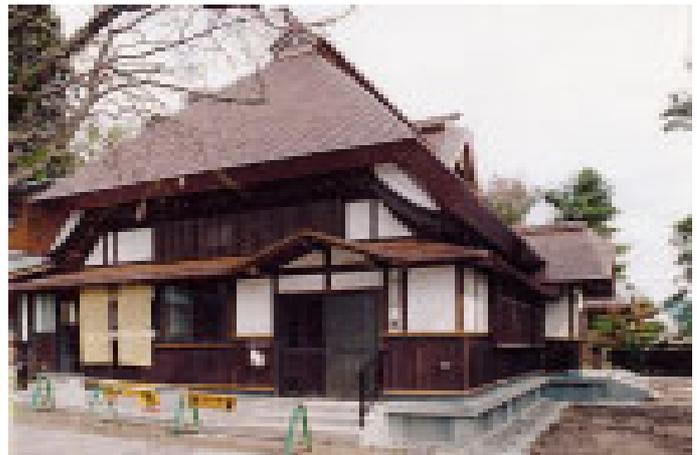
西側兜造の姿

既存建物は、外部、特に茅屋根の磨耗が著しく見られた他、当初の部分と後の増改築との取合い部に劣化が見られた。

屋根葺き材は茅の確保や維持管理が困難であるため、銅板に葺き替えることとした。但し、将来の茅屋根の復元に備えるため、小屋梁、桁、合掌は再用し、当初の範囲を残すこととした。平成14年秋より解体組立工事に入り、既存建物を一旦解体し、RCの基礎を設置した上に、土台を据えなおして軸部を組み立てた。新規の主要部材には「平成十五年修補の焼印を押しした。やむをえず再用しなかった部材は小屋裏に保管し、後世に確認ができるようにした。
